F-16 翼承舱壁(WCTB)上端隔框腹板圆弧 断裂力学和风险分析方法

2017 Aircraft Structural Integrity Program Conference
November 27 – November 30 2017
Lockheed Martin
Mark Ryan IFG Structural Integrity

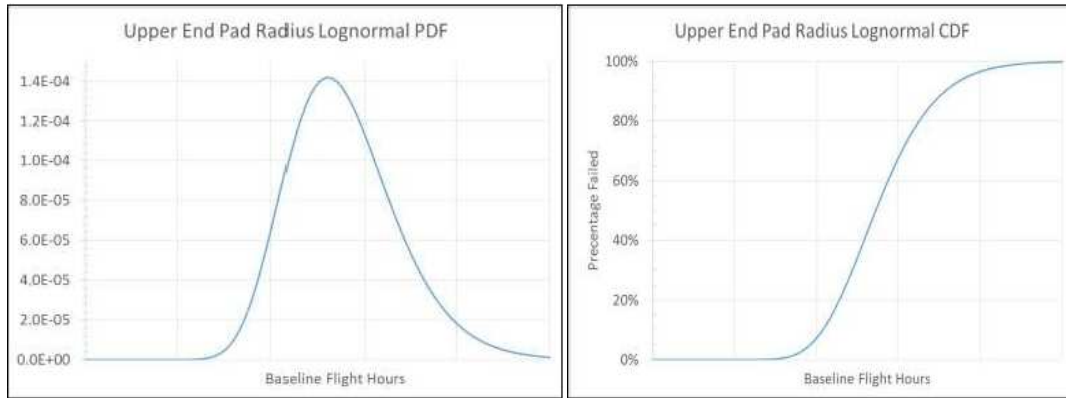
- 用概率方法确定平均无故障时间 (MTF)
- 用对数正态分布拟合检验数据，使上部隔框腹板圆弧寿命增加。
- 将Beasy计算得到的额外寿命添加到MTF中。
- MTF表示裂纹在隔框腹板内开始扩展并延伸到上边位置翼缘板和下边位置的中间加强筋的总时间。由于相邻隔框壁的MTF值相似，此MTF表示飞机无故障时间。

图九 上端隔框腹板对数正态概率分布以及累积分布

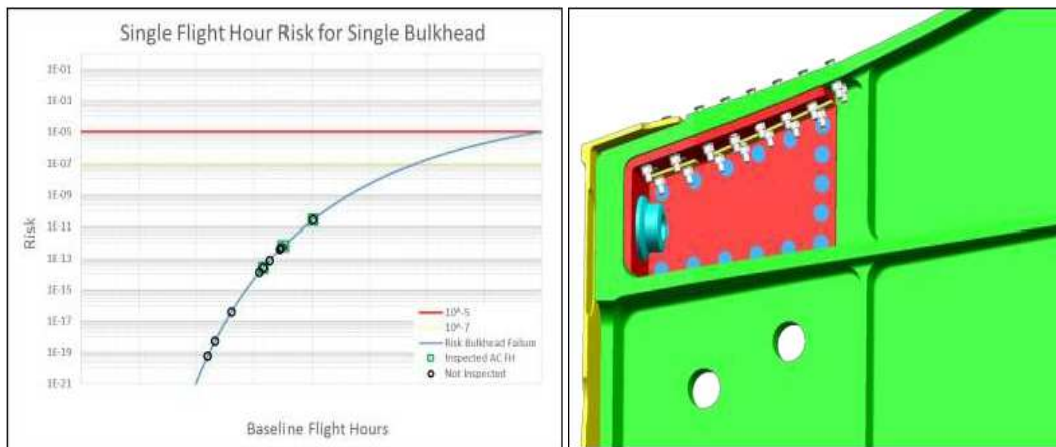
通过纳入检查数据和持续损伤分析，降低了计算结果的风险水平。这样就有更多的时间来规划初始检查和安排维修。此外，持续的损伤分析还允许在确定部队管理计划时具有更大的灵活性。可以单靠检查来管理，可以更好地协调和安装配件。

图十 单舱壁单次飞行时间风险

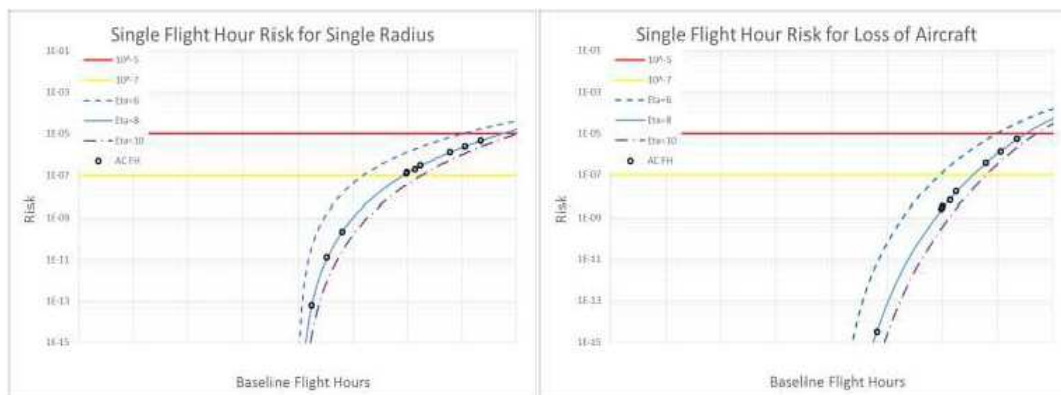
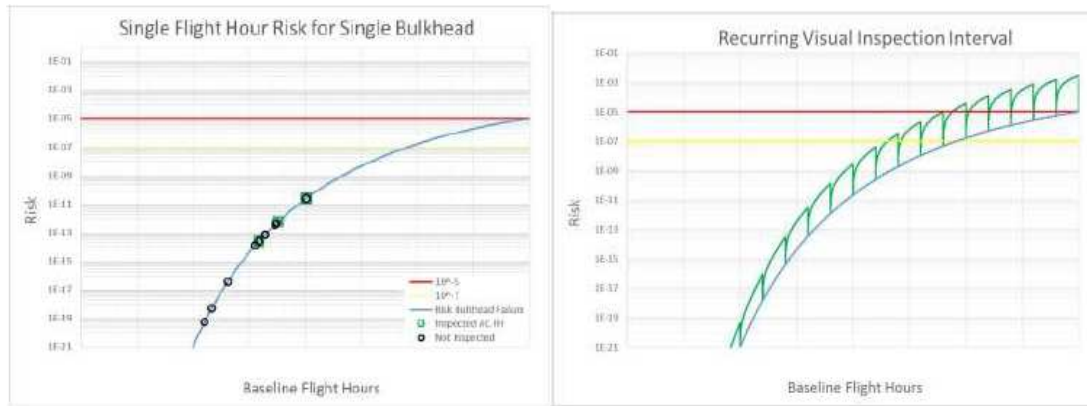
1. 初步分析

2. 残余应力核算

3. 隔框破坏后的寿命计算

2+3. 对损伤的视觉检查

图十一 风险分析进程

风险分析包括以下三个历程：

—最早的风险分析采用单个舱壁的耐久性寿命作为平均无故障时间(MTF)。在初始分析中没有检验数据来证明调整MTF的合理性，导致飞机高风险飞行。

—随后开始采用飞机损伤风险分析，表示有两个或更多的舱壁故障数据，允许短时间的视觉检查间隔而不影响飞机飞行安排。

—采用SIF结果增加了用于风险分析的MTF，延长了初次检修和复检之间的时间，规划时间进行预定的表面涡流(SSEC)扫描，使得大多数飞机不再需要目视检查。
